ENONKOSKEN TAAJAMAN ASEMAKAAVA-ALUEEN KULTTUURIYMPÄRISTÖ- JA RAKENNUSINVENTOINTI

RAKENNUSKULTTUURIN TARKASTELU JA KOHTEIDEN KUVAUS

26.7.2024 Arkkitehtuuritoimisto J-P Husso

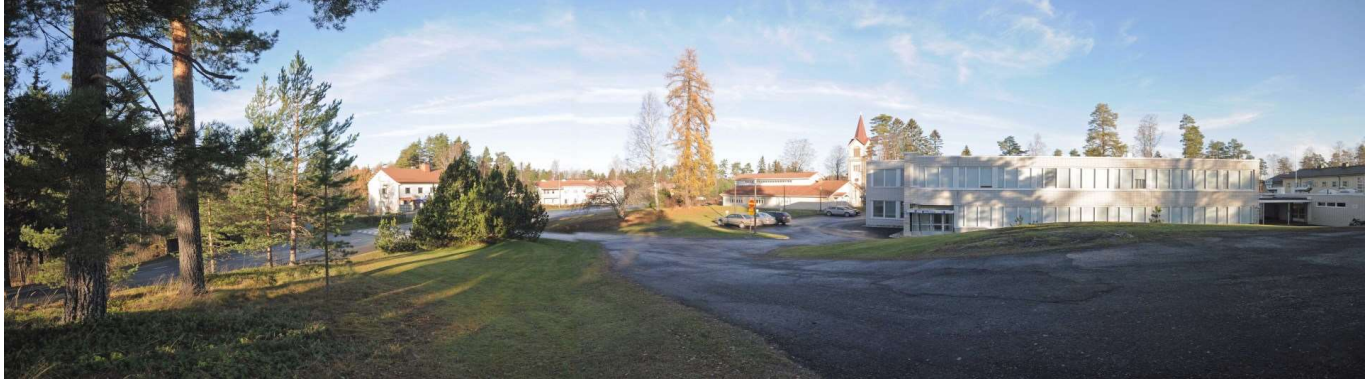
Enonkosken mäenkumpareiden ja jokilaakson luonnonelementtien sekä rakennusten rytmittämää taajamaa kunnanviraston mäeltä nähtynä. Kirkko lähes keskellä, kirjaston takana. Koulut oikealla.

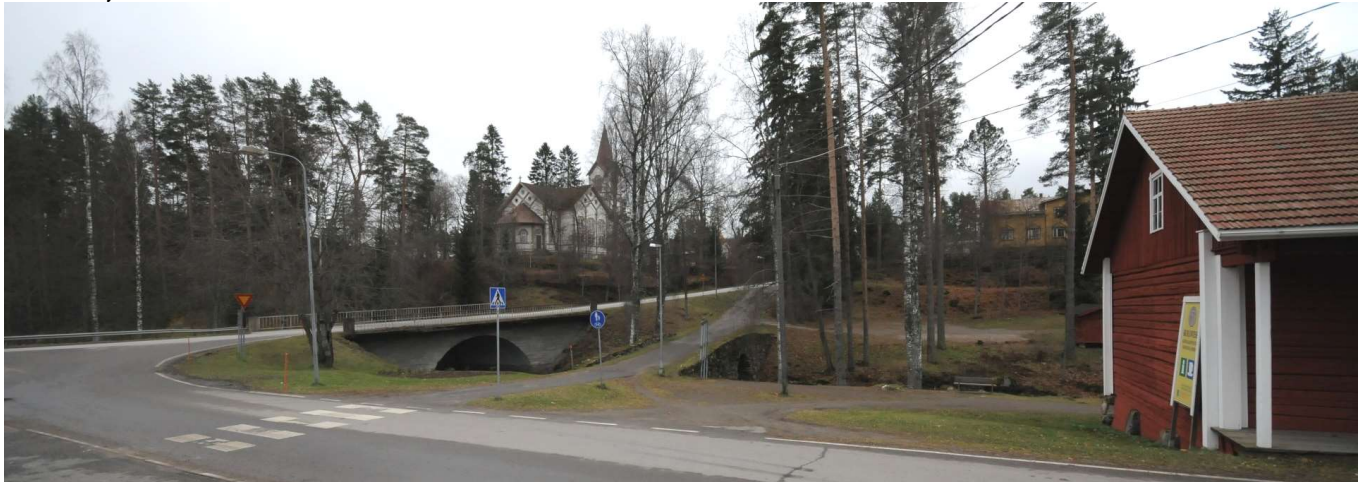
Näkymä vanhan kivisillan ja uudemman betonisillan yli kohti kirkonmäkeä. Oikealla on entinen osuuskaupan varastomakasiini, alkujaan vesisahan varastona ollut. Sen takaa pilkistää Hovinmäen talo.

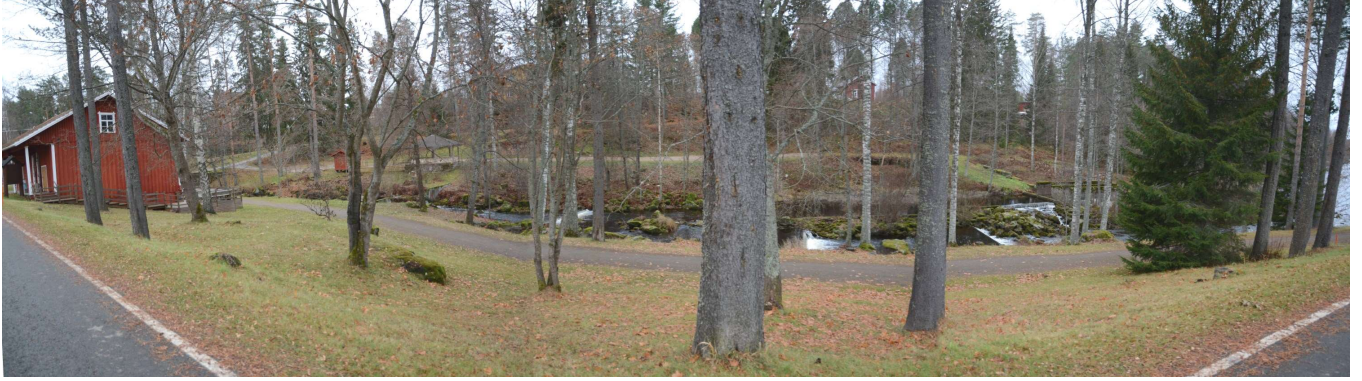
Enonkosken sahan jäänteet ("Vesisaha")

Enonkosken vesivoiman avulla toiminut sahalaitos rakennettiin vuonna 1774. Usealla omistajalla ollut saha oli toiminnassa vuodesta 1778 vuoteen 1904. Saharakennus ja sen yhteydessä olleet mylly ja varastorakennus paloivat vuonna 1910. Rakennuksista jäljellä on makasiinirakennus, joka on sahatoiminnan lakattua toiminut viereisen osuuskaupan varastona. Makasiini on nykyään näyttelytilana. Muut sahasta säilyneet osat ovat lähinnä perustuksia, vesikanavia ja patorakenteita, nekin jo eriasteisesti vaurioituneina.

Ainut sahatoiminnasta säilynyt rakennus on Makasiinirakennus. Sahatoiminnan lakattua toiminut viereisen osuuskaupan varastona. Makasiini on nykyään näyttelytilana. Muut sahasta säilyneet osat ovat lähinnä perustuksia, vesikanavia ja patorakenteita, nekin jo eriasteisesti vaurioituneina.

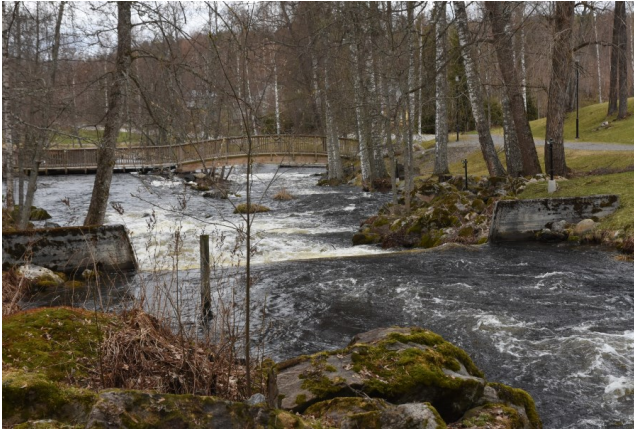
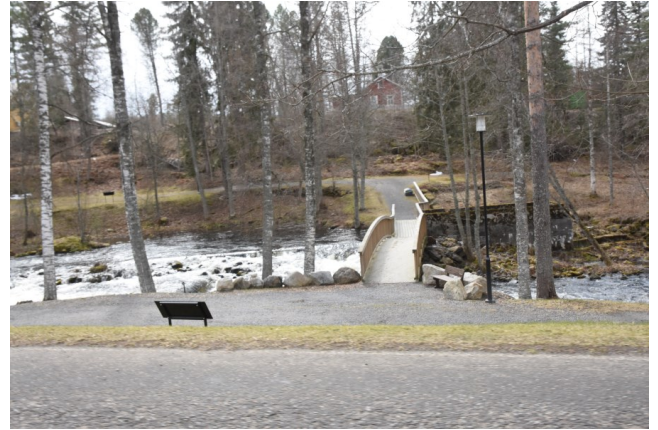
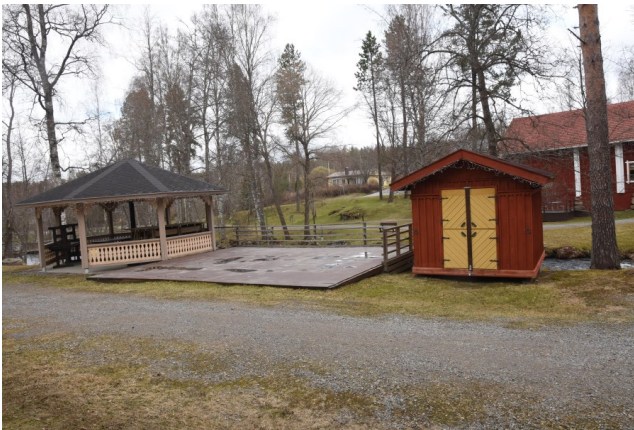
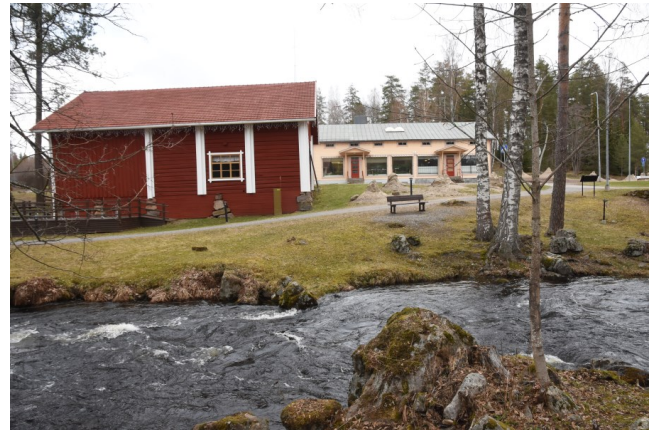
Arvot ja erityispiirteet : Sahateollisuushistoria, vaikka ei ole enää selkeästi havaittavissa. Alue on osa kirkonkylän maakunnallisesti ja valtakunnallisesti arvokasta kulttuuriympäristöä

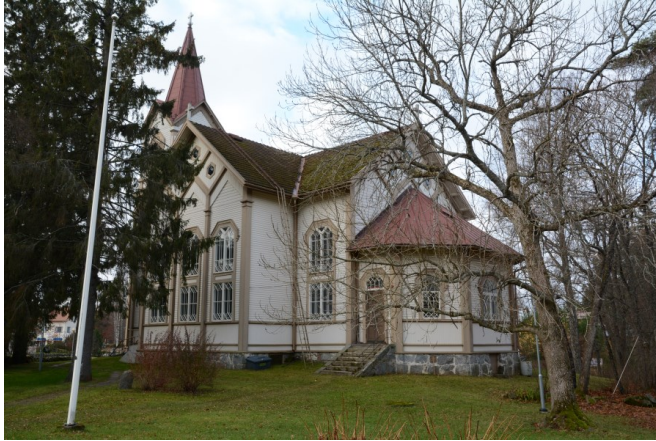
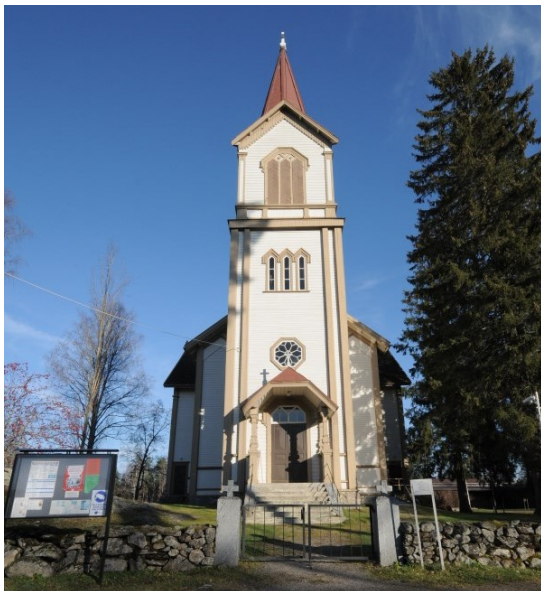
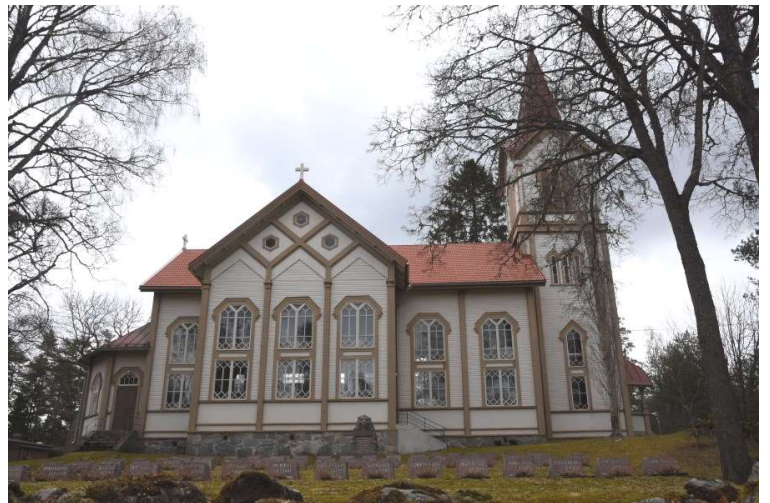
I. Kirkko

Enonkosken puukirkko vuodelta 1886 on arkkitehti Magnus Schjerfbeckin suunnittelema ns. katkaistu ristikirkko; päätytornillinen pitkäkirkko, jossa on leveä poikkilaiva. Näkyvällä paikalla pääraitin varrella sijaitseva kirkko on tärkeä osa enonkoskelaista taajamamiljöötä. Kirkkopiha, kiviaita, sankarihautausmaa ym. rajattu kirkkoon liittyvänä omana eh/s alueenosana.

Arvot ja erityispiirteet : on osa kirkonkylän maakunnallisesti arvokasta kulttuuriympäristöä

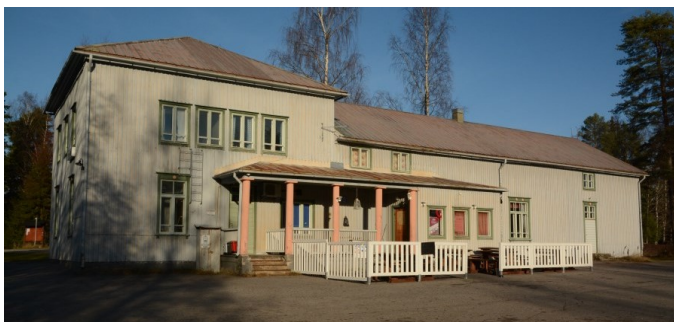
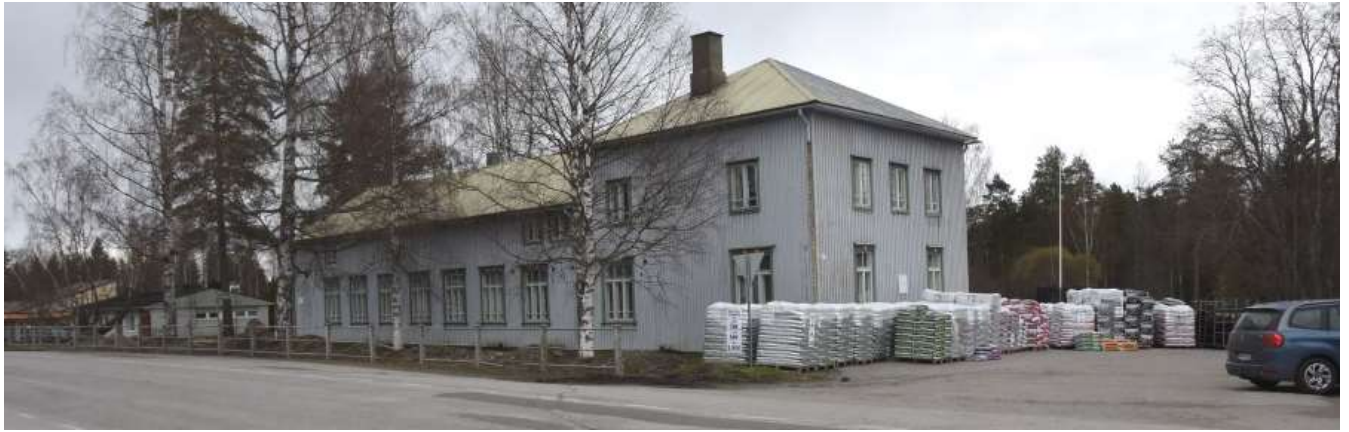
2. Koskela

Maamiesseuran taloksi talkoovoimin vuosina 1915-1916 tehty rakennus. Kaksikerroksisella osalla laajennettu ja klassismin tyyliinsä muutettu 1930-luvulla. Ollut suojeluskuntatalona, sitten siinä toimi Säästöpankki ja kahvila.

Arvot ja erityispiirteet : Merkittävä tapahtuma- ja kohtaamispaikka, jolla laajennettunakin on selkeä klassisistinen rakennushahmo. Rakennushistoriallisten arvojen takia Koskelan tulisi olla osana kirkonkylän maakunnallisesti arvokasta kulttuuriympäristöä, mutta jää nyt tämän alueen koillispuolelle.

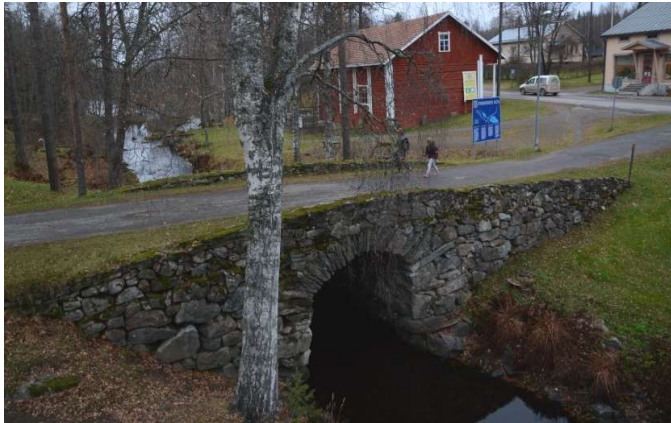
3. Kivisilta

Enonkosken kivisilta. Tämä valtakunnallisesti merkittävät rakennetut kulttuuriympäristöt RKY 2009 -kohteisiin kuuluva yksiaukkoinen kivihoivisilta vuodelta 1903 tai 1904 on nykyään museosiltana ja kevyen liikenteen käytössä. Tämä Enonkosken ylittävä silta on rakennettu luonnon lohkarekivistä holvaamalla. Matalat kaiteet on ladottu kivistä.

Arvot ja erityispiirteet : Ikäisekseen yhä hyväkuntoinen, lohkarekivistä rakennettu ja jo harvinaiseksi käynyt silta on osa kirkonkylän maakunnallisesti ja valtakunnallisesti arvokasta kulttuuriympäristöä.

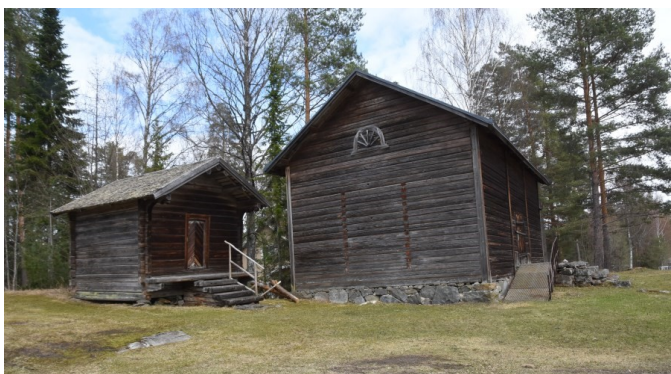
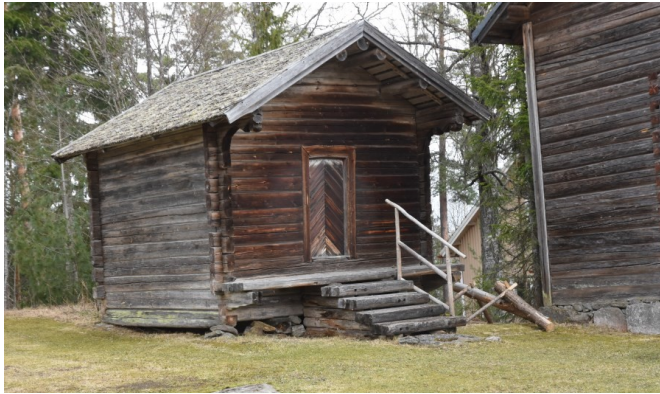
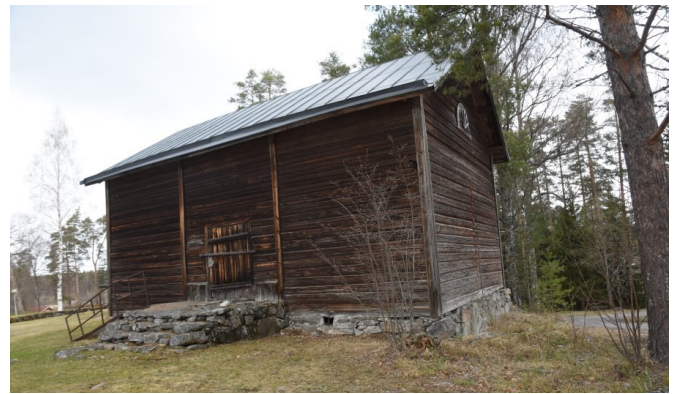
4. Museo, entinen viljamakasiini ja aitta

Entinen lainajvästön viljamakasiini vuodelta 1880 on toiminut Enonkosken kotiseutumuseona vuodesta 1973. Se on siirretty joen toiselta rannalta nyky-sijaintiinsa vuonna 1917. Vieressä oleva entinen vaate- ja naisväen aitta 1890-luvulta on tuotu kunnan omistamalta Suur-Mikkolan maatilalta, jossa sitä käytettiin palvelusväen aittana.

Arvot ja erityispiirteet : Viljamakasiini käyttötarkoitushistoriansa vuoksi ja 1800-luvulla tehty aitta hyvin säilyneen ulkoasunsa takia ovat osa kirkonkylän maakunnallisesti arvokasta kulttuuriympäristöä .

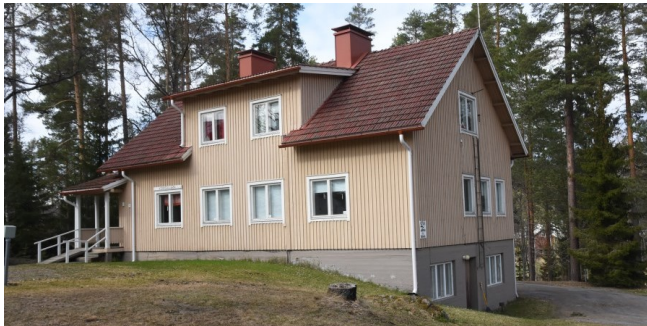
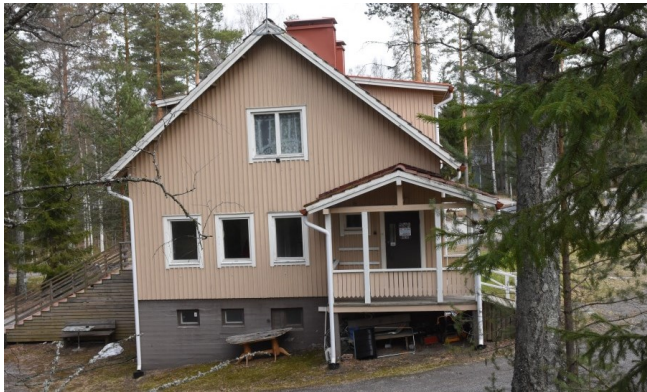
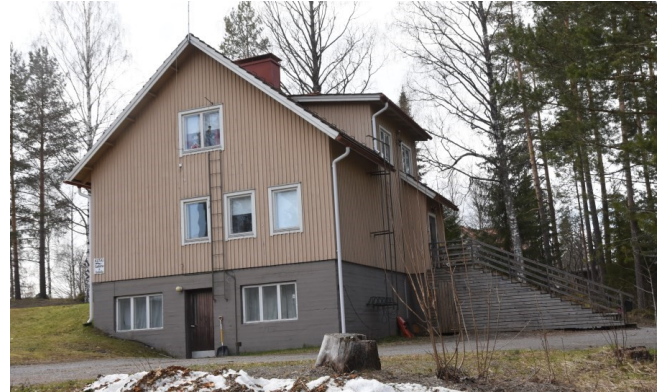
5. Entinen neuvola-lääkäritalo

Mannerheimin Lastensuojeluliiton terveystalovaliokunnalta tilattuja tyyppiirustuksia käyttäen rakennettu TT3-tyyppin neuvola-lääkäritalo 1950-luvulta, silloinen kunnan terveyspalvelujen keskittymä, on säilytetty hyvin vanhassa ulkoasussaan tiilikattoineen. Erkki Linnasalmen suunnitteleman rakennuksen asunto on käytössä, muuten se on tyhjiillään.

Arvot ja erityispiirteet : Kohde on hyvä esimerkki sotien jälkeisen ajan terveydenhuollon rakennuksesta ja on osa kirkonkylän maakunnallisesti arvokasta kulttuuriympäristöä.

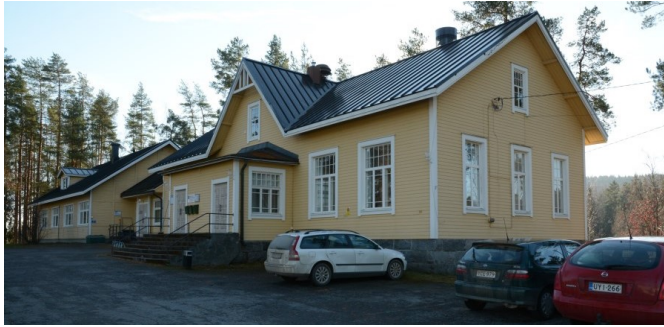
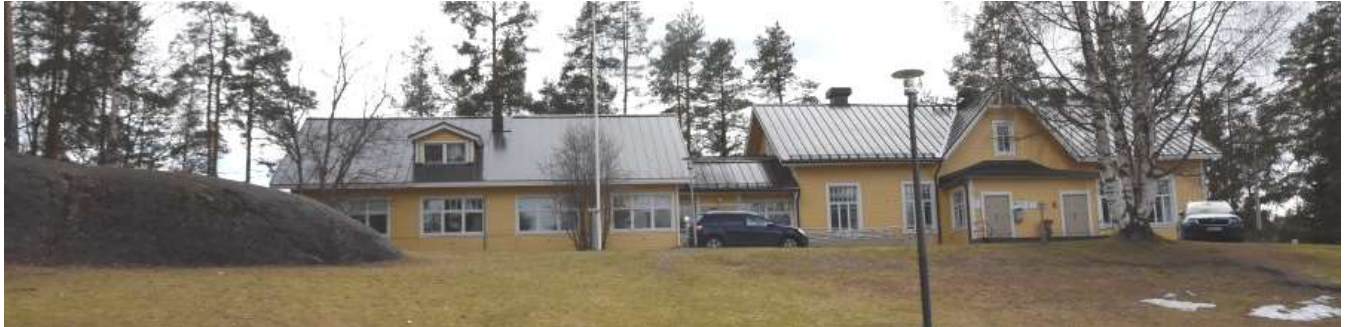
6. Kunnanvirasto

Enonkosken kunnanviraston alkuperäinen rakennus on valmistunut vuonna 1917, silloin nimellä kunnanhuone. Jugend-vaikutteista rakennusta on laajennettu kaakkoispäähän vuosina 1975-1976 tehdyllä jatko-osalla (yläkuvasa taaempana ja alakuvassa vasemmalla).

Arvot ja erityispiirteet : On hyvä esimerkki kunnan hallintorakennuksesta, jota on melko onnistuneesti muutettu ja laajennettu käytön vaatimusten ja tarpeiden mukaan. On osa kirkonkylän maakunnallisesti arvokasta kulttuuriympäristöä

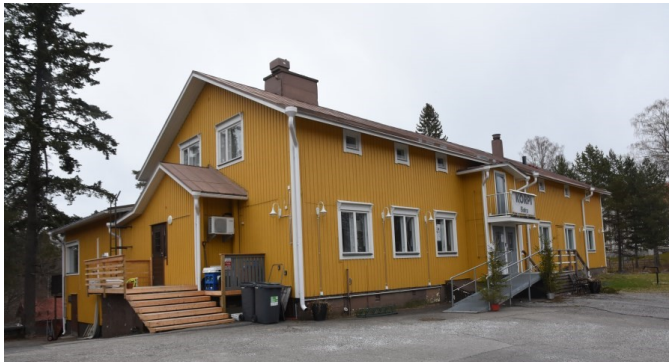
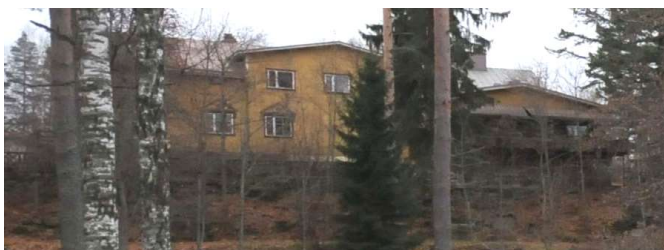
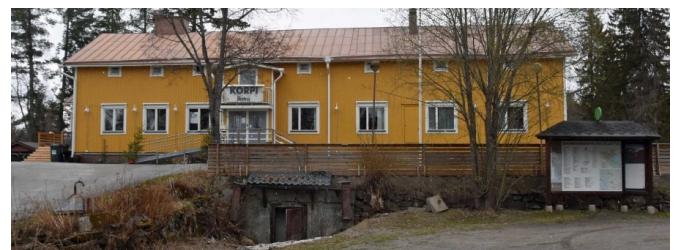
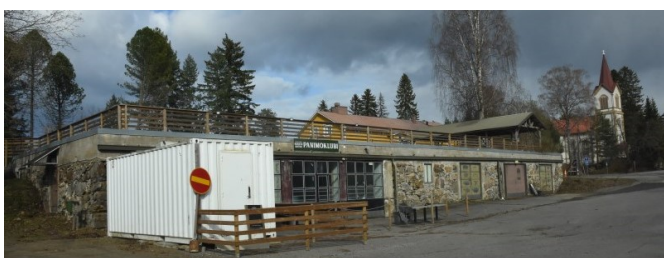
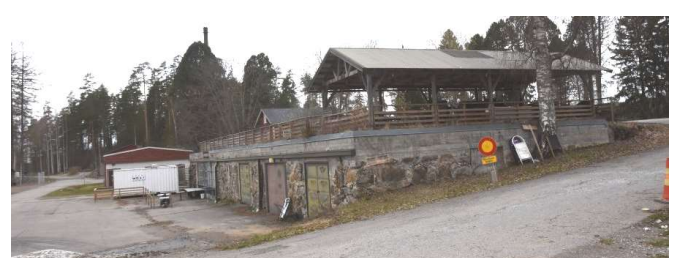
7. Hovinmäki, entinen Enonhovi, Korpi Bistro

Monessa käyttötarkoituksessa ollut rakennus on rakennettu v. 1854 Michail Tichanoffin vesisahan toimistoksi ja asiakkaiden majoitustiloiksi. Silloinen koristeellinen ns. nikkarityylin ulkoasu ei ole enää tallella, sillä rakennusta on muutettu mm. vuoden 1954 aikoihin, jolloin kunta osti rakennuksen ja muutti sen vanhainkodiksi.

Tämä entinen Hovinmäen kartano on toiminut ennen sitä myös puutavarayhtiön talona, jolta ajalta runsaslajinen puisto on peräisin. 1980-luvulta alkaen rakennus on ollut ravintolana yläkerran majoitustiloineen. Kosken puoleiselle sivulle tehty epäsuhtainen ravintolasalin laajennus ja terassi onneksi kätkeytyvät viereisen tiheään rinnemetsän katveeseen.

Urheilukentän puoleiseen rinteeseen on osaksi upotettu kivijalkamainen rakennus, joka on ollut mm. palokunnan kalustotallina ja aikoinaan Pulkkisen maatilan navettana, sitten metsäyhtiö Oy Kaukas Ab:n hevostallina. Silloinen puurakenteinen yläosa on purettu.

Arvot ja erityispiirteet : Kirkonkylän, ehkä kunnan vanhin asuin- ja toimistorakennus monine muutoksineen omaa merkittävän elinkeino- ja sosiaalishistorian. Rakennus on osa kirkonkylän maakunnallisesti arvokasta kulttuuriympäristöä.

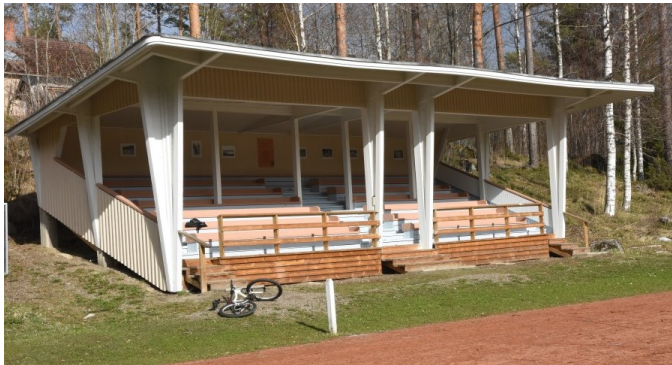
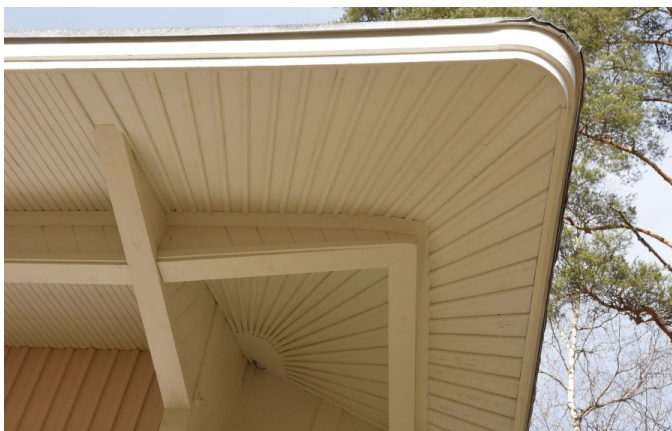
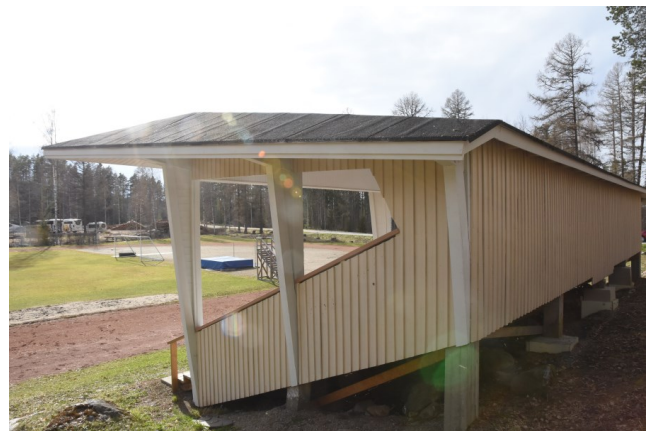
8. Urheilukentän katsomorakennus

Urheilukentän katsomorakennus on valmistunut v. 1955. Ensivaikutelmaltaan pelkistyneen oloisessa katsomossa onkin hienovaraisia yksityiskohtia, esimerkiksi kattorakenteen alapinnan paneloinnit, päädyistä viistetty aumakatto ja räystäään ulkokulman pyöristys. Entiselle Hovinmäen viljapellolle tehty urheilukenttä 300 m tiilimurskaratoineen on samalta ajalta.

Arvot ja erityispiirteet : Urheilukenttä ja vasta äsken alkuperäisyys säilyttäen kunnostettu urheilukentän katsomo ovat hieno näyte sotien jälkeisen ajan yleisurheilun suorituspaikkojen rakentamisesta.

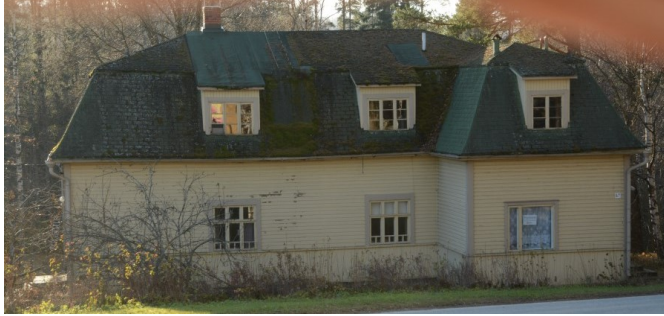
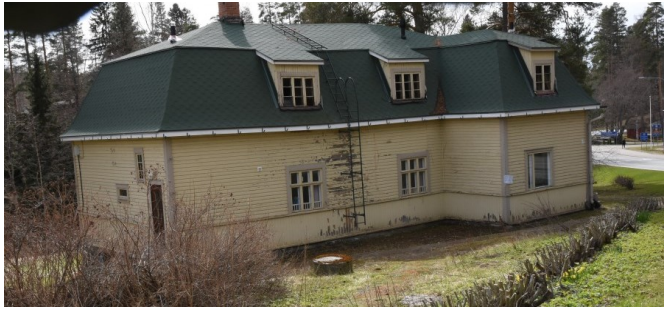
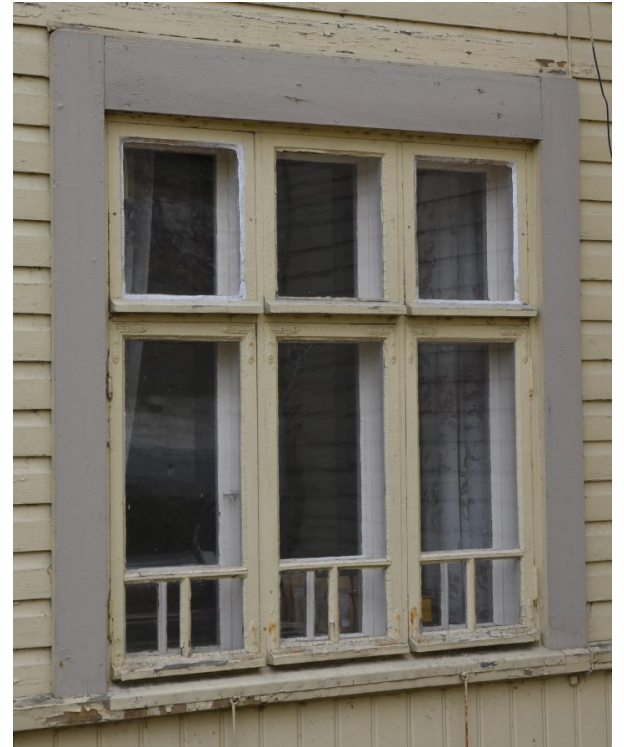
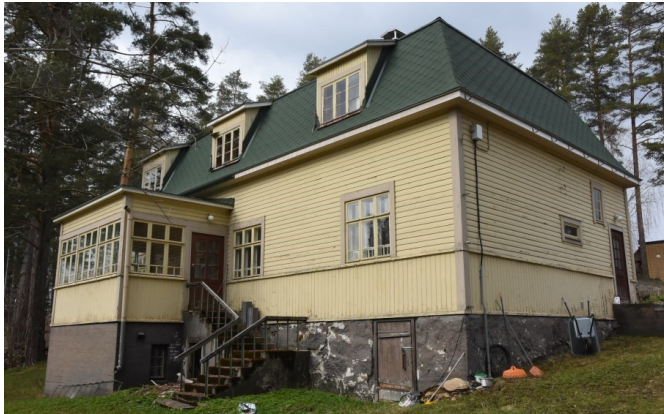
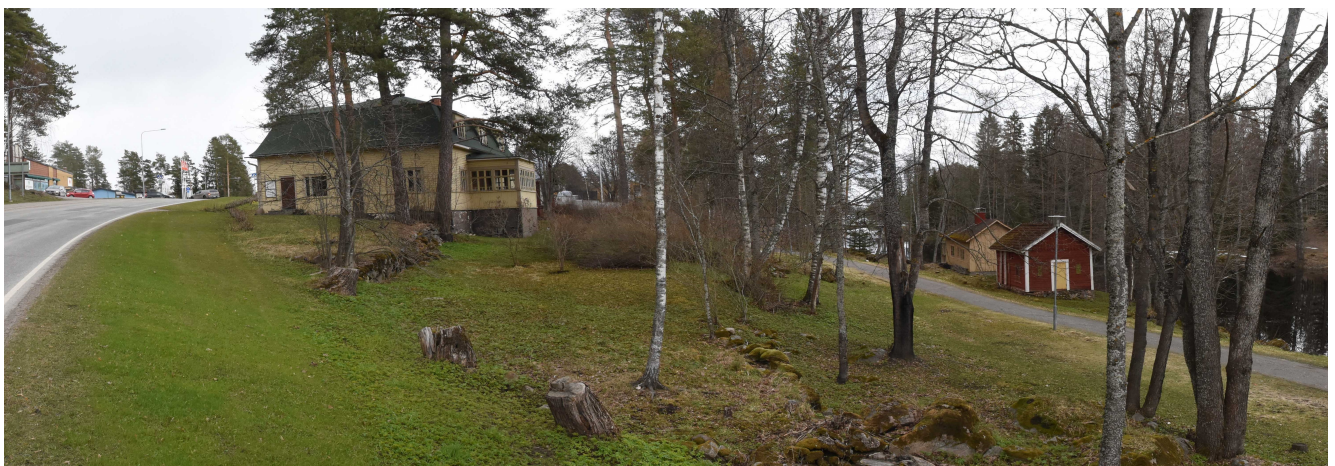
9. Kuokkasen entisistä liikerakennuksista vanhempi

Entinen Kuokkasen kauppiastalo on tehty 1910-luvulla, osassa ikkunoista on kansallisromanttisen tyyliuuntauksen piirteitä.

Arvot ja erityispiirteet : Tyybiltään ja iältään harvinaistunut 1900-luvun alun kauppa- ja asuintilat sisältävä rakennus on kulttuurihistoriallisesti merkittävä osa kirkonkylän maakunnallisesti ja valtakunnallisesti arvokasta kulttuuriympäristöä

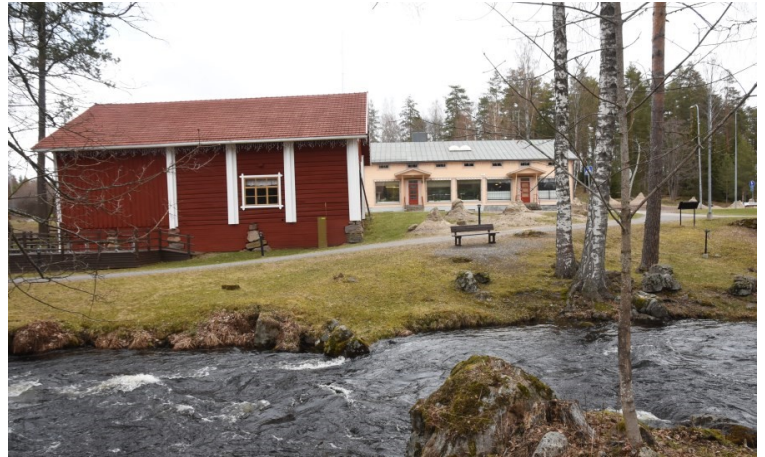
10. Makasiinirakennus

Enonkosken vesivoiman avulla toiminut sahalaite rakennettiin vuonna 1774. Usealla omistajalla ollut saha oli toiminnassa vuodesta 1778 vuoteen 1904. Saharakennus ja sen yhteydessä olleet mylly ja varastorakennus paloivat vuonna 1910.

Arvot ja erityispiirteet : Sahateollisuushistoria, vaikka ei ole enää selkeästi havaittavissa. Alue on osa kirkonkylän maakunnallisesti ja valtakunnallisesti arvokasta kulttuuriympäristöä

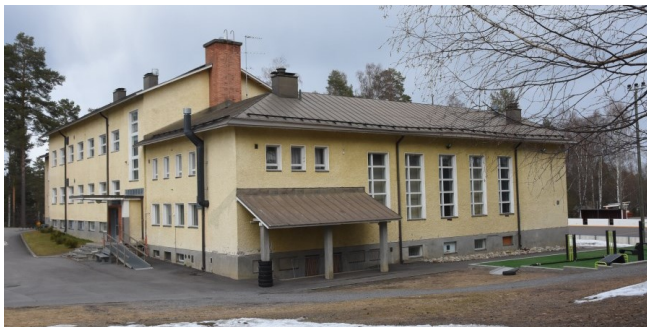
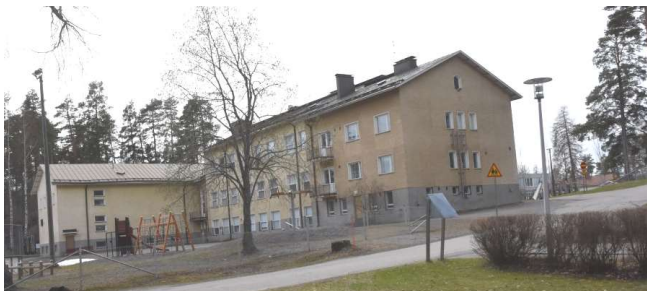
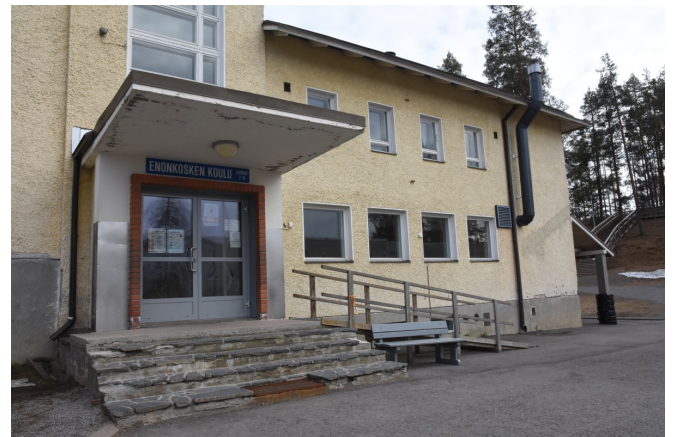
11. Koulu

Keskustaajaman koulurakennuksista vanhempi koulu 1950-luvulta edustaa tyypillistä aikansa kouluarkkitehtuuria.

Arvot ja erityispiirteet : Tyypillinen suurten ikäluokkien tilatarpeisiin rakennettu koulurakennus. Mm. pääsisäänkäynnin lippakatos on hyvä esimerkki aikansa rakennusten yksityiskohdasta, vaikka siihen on lisätty invaluiska.

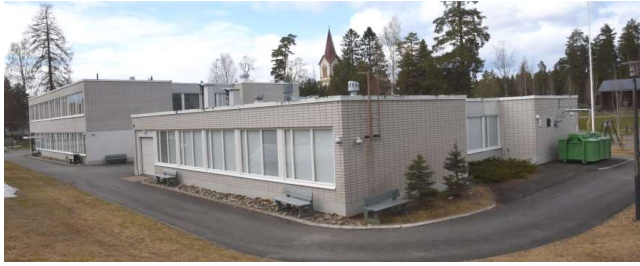
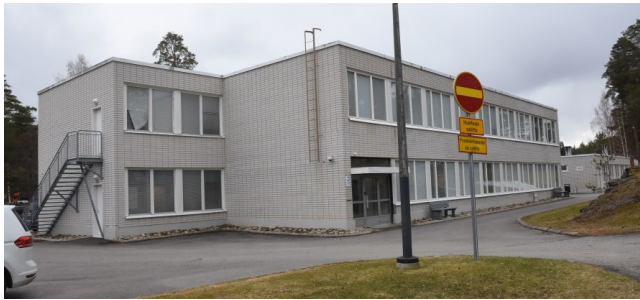
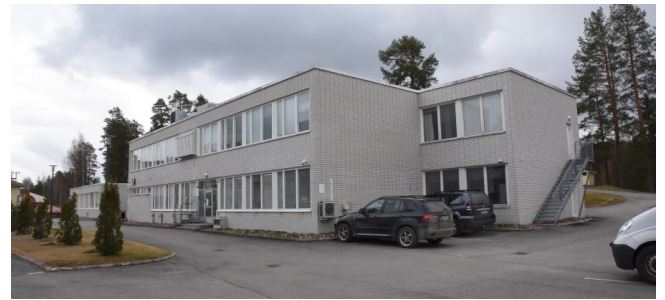
12. Koulu

Keskustaajaman koulurakennuksista nuorempi koulu, 1970-luvulta, edustaa tyypillistä aikansa tasakattoista kouluarkkitehtuuria.

Arvot ja erityispiirteet : Melko tyypillinen 1970-luvun kouluarkkitehtuurin edustaja.

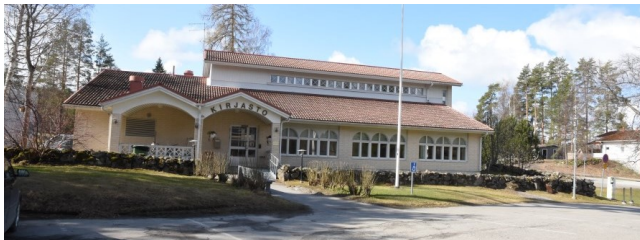
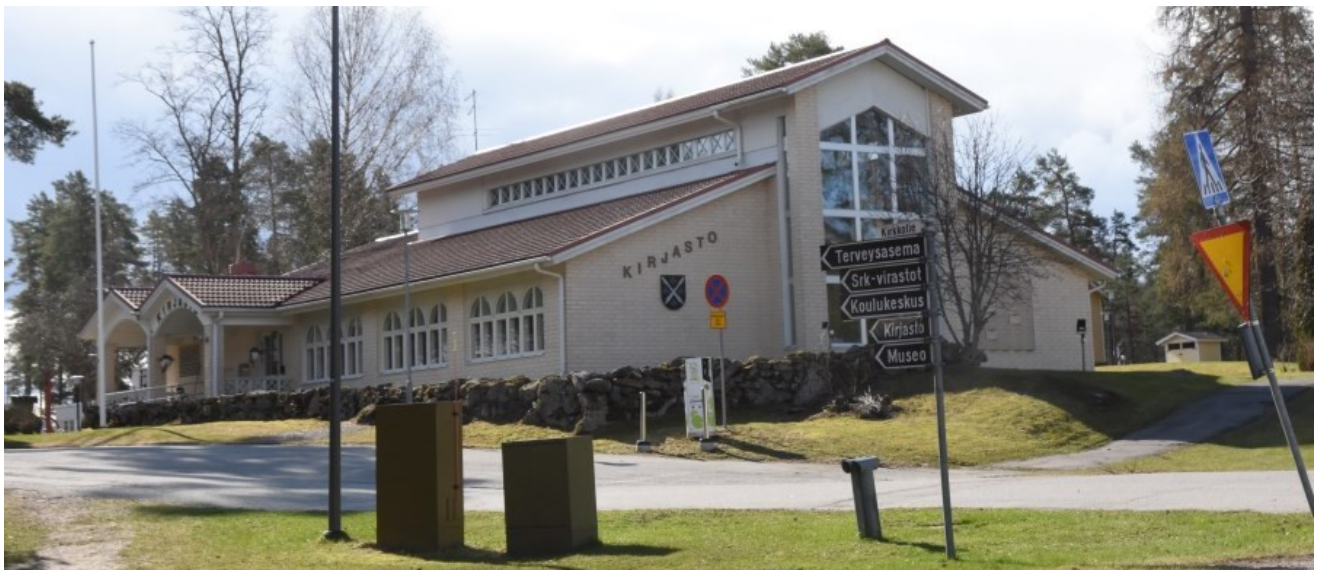
13. Kirjasto

Enonkosken pääraitin varrelle, näkyvälle paikalle vuonna 1992 valmistuneessa, arkkitehti Irma Valjuksen suunnittelemassa Enonkosken kirjastossa on 1980-luvun postmodernismin vaikutteita.

Arvot ja erityispiirteet : Sijoittuminen taajaman pääraitin varrelle, mutta etäämmälle, jättää Enonkoskentien miljöön muidenkin rakennusten tavoin väljyyttä. On osa kirkonkylän maakunnallisesti arvokasta kulttuuriympäristöä.

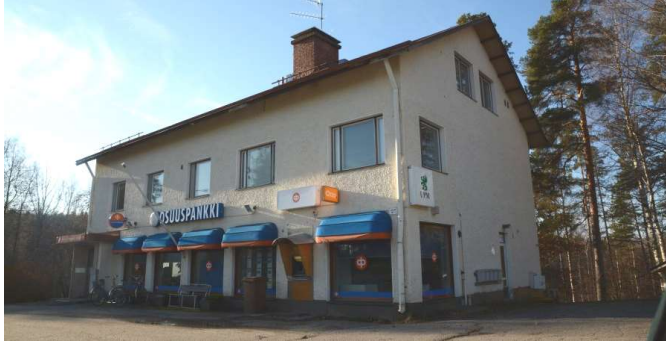
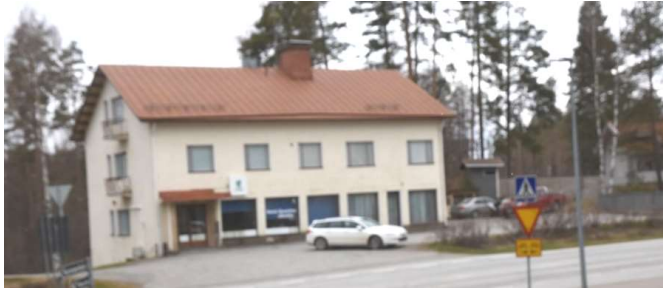
14. Entinen pankkirakennus

Vuonna 1955 Osuuspankin toimitaloksi asuntoineen valmistunut rakennus on julkisivultaan rapattu.

Arvot ja erityispiirteet : Esimerkki 1950-luvun maaseututaajaman yhdistetystä liike- ja asuinrakentamisesta. On osa kirkonkylän maakunnallisesti arvokasta kulttuuriympäristöä

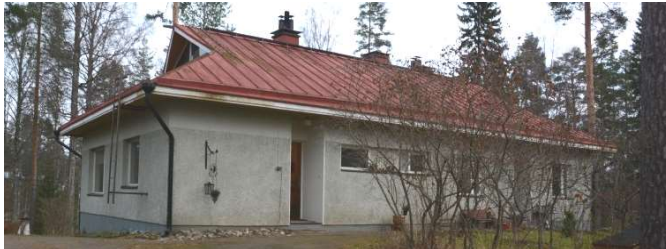
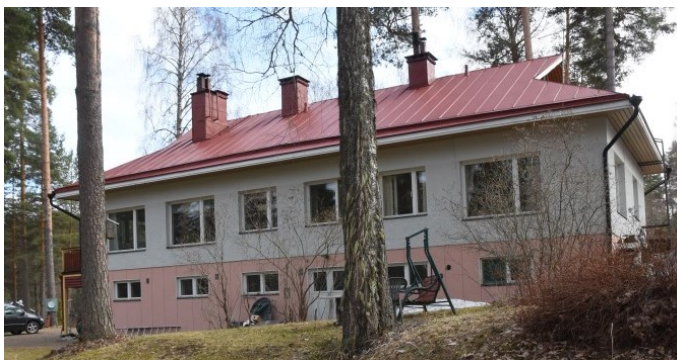
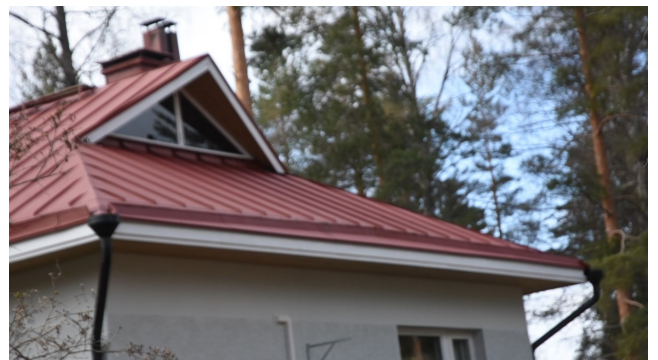
15. Entinen kanttorila

Seurakunnan entinen kanttorila, rappauspintainen paritalo ja entinen seurakunnan toimistotalo on valmistunut vuonna 1965 arkkitehti Ilmo Suonisen suunnittelemana. Aumakaton päätyosiin tehdyt sisäänvedetyt kolmioikkunat / ikkunalyhdyt ovat melko harvinaisella tavalla toteutetut, antaen rakennukselle oman persoonallisen ilmeen.

Arvot ja erityispiirteet : Kanttorila persoonallisen kattonsa kera ja rapattuine julkisivuineen on osa kirkonkylän maakunnallisesti arvokasta kulttuuriympäristöä, jossa Kirkkotiellä on ikäkerroksellisesti seurakunnan rakennuksia.

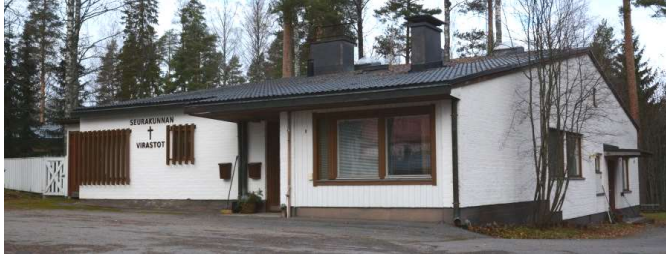
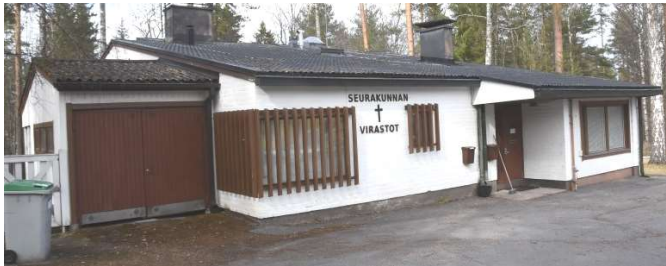
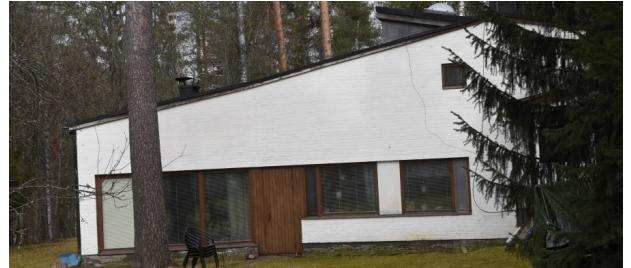
16. Uusi pappila

Seurakunnan uusi pappila kansioineen, arkkitehti J. Kaikkosen suunnittelema, on valmistunut vuonna 1962 aikajärjestyksessä Enonkosken kolmanneksi pappilaksi, suunnittelijana arkkitehti J. Kaikkonen. Jullkisivuiltaan slammatun, tyyliltään modernistisen rakennuksen autotalliosa on tehty vuonna 1977.

Arvot ja erityispiirteet : Kirkkotiellä muidenkin seurakunnallisten rakennusten kanssa oleva moderni asuinrakennus on merkittävä osa kirkonkylän maakunnallisesti arvokasta kulttuuriympäristöä.

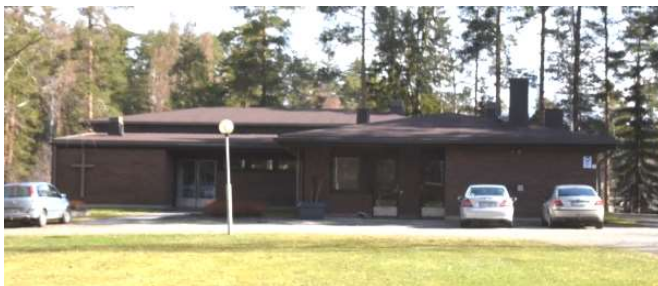
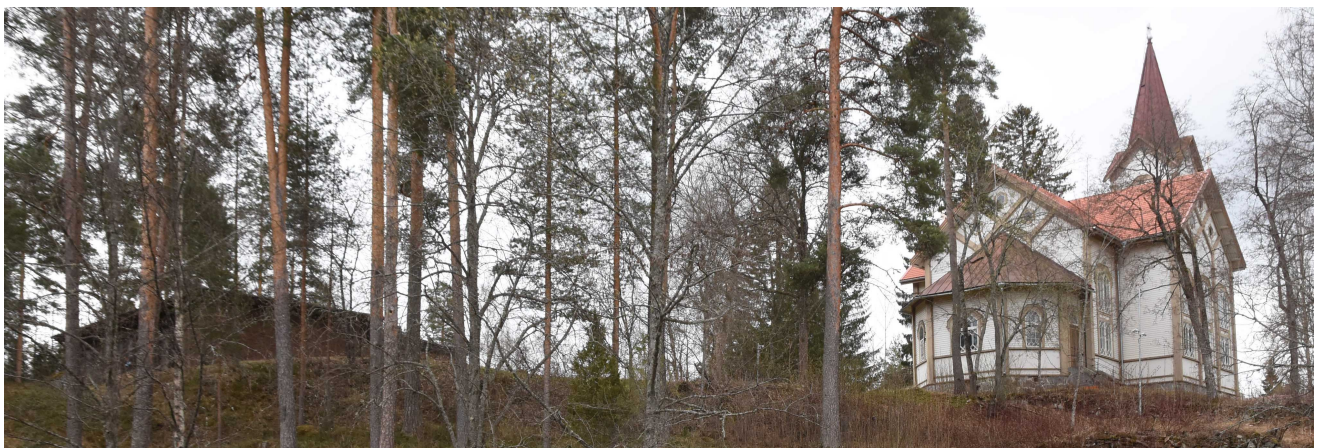
17. Seurakuntatalo

Arkkitehti Irma Valjuksen suunnittelema seurakuntatalo vuodelta 1978 on tehty kirkon viereen, joken jyrkästi viettävän puustoisin rintein ja avoimen, melko tasaisen nurmikentän taitteeseen. Ajalleen tyyppillisesti tummasävyisessä seurakuntatalossa on tyylinä moni-ilmeistä modernismia.

Arvot ja erityispiirteet : Tyyppillinen 1970-luvun lopun tumma ja matala kokoontumisrakennus on osa kirkonkylän maakunnallisesti arvokasta kulttuuriympäristöä

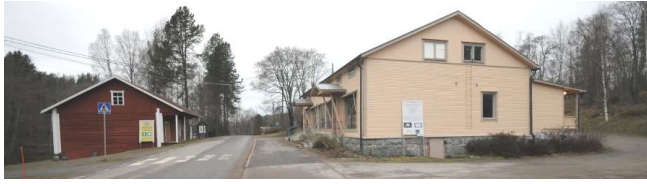
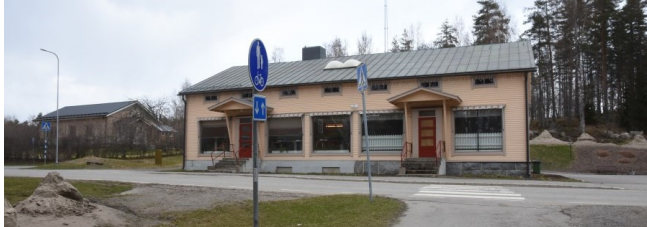
18. Entinen osuuskaupparakennus

Esimerkki maaseututaajaman liikerakentamisesta. Vanha kaupparakennus vuodelta 1910, tuolloin toiminimellä Gustaf Cederberg & Co, laajennettiin nyky-olemuksensa 1950-luvun alkuvuosina, ollessaan kirkonkylän osuuskauppa. On nyt käsityöasemana ja nuorisotiloina. Kaupan lounaispuolella, yläkuvassa vasemmalla oleva 1800-luvulla rakennettu entinen sahan makasiini, sittemmin osuuskaupan varasto, on nykyään Koloveden kansallispuiston näyttelytilana ja kesäkahviona (Koloveden luontotupa).

Arvot ja erityispiirteet: Esimerkki 1900-luvun alun kaupparakennuksesta 1950-luvun laajennuksineen ja muutoksineen. On osa kirkonkylän maakunnallisesti ja kivisillan sekä entisen saha-alueen valtakunnallisesti arvokasta kulttuuriympäristöä.

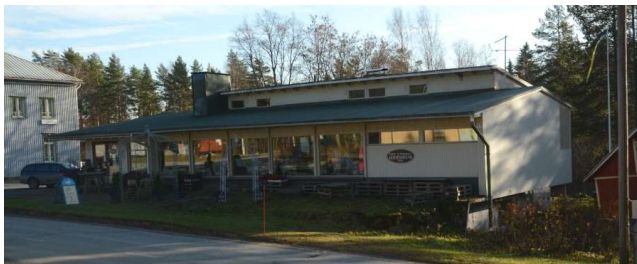
19. Kuokkasen entisistä liikerakennuksista nuorempi

Kauppiaas Aarne Kuokkasen v. 1952 rakennuttama liikerakennus varasto- ja asuintiloineen on ollut aikanaan moderni ilmestys. Sen suunnitellut arkkitehti J. Kaikkonen on ollut Alvar Aallon arkkitehtitoimistossa töissä; josta johtuen rakennuksessa on tyylillisiä vaikutteita Aallon tuotannosta. Rakennuksessa on nykyään kukka- ja sekatarvarakauppa.

Arvot ja erityispiirteet : 1950-luvun yksilöllisen moderni kaupparakennus on osa kirkonkylän maakunnallisesti arvokasta kulttuuriympäristöä.

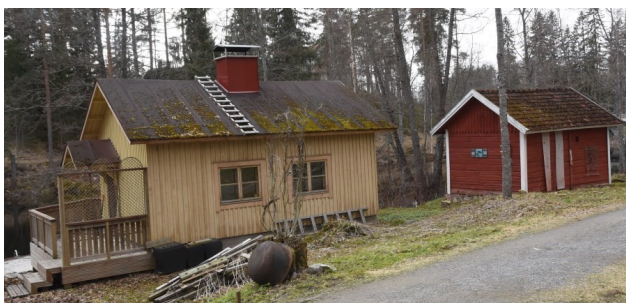
20. Kuokkasen sauna

Kuokkasen saunarakennus, jossa on saunan lisäksi pyykkitupa.

Arvot ja erityispiirteet : On edustava esimerkki 1900-luvun puolivälin kookkaasta ja hyvin varustetusta rakennuksesta peseytymiseen ja vaatehuoltoon ja on osa kirkonkylän maakunnallisesti ja valtakunnallisesti arvokasta kulttuuriympäristöä.

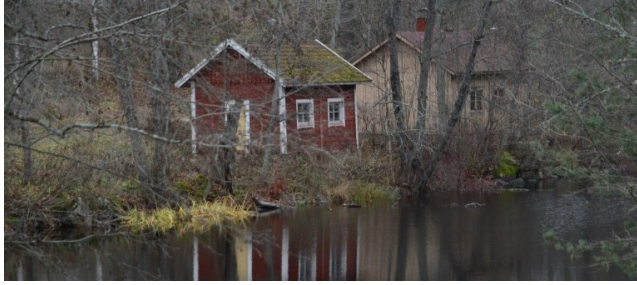
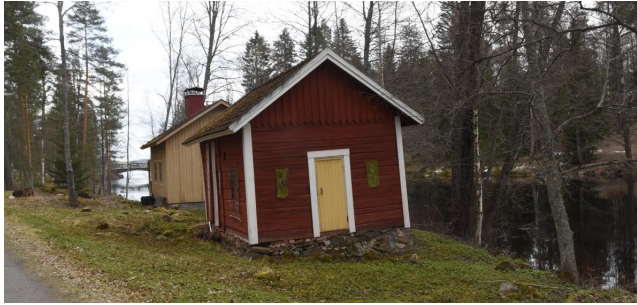
21. Osuuskaupan sauna

Entinen osuuskaupan saunarakennus sijaitsee toisella puolella Enonkoskientietä kuin kauppa. On viereisen saunan kanssa hyvä näyte 1900-luvun puolivälin tyypillisestä erillissaunasta, joka yleensä, kuten tämäkin, tehtiin pelkkahirrestä.

Arvot ja erityispiirteet : Tyypillinen 1900-luvun puolivälin saunarakennus on osa kirkonkylän maakunnallisesti ja valtakunnallisesti arvokasta kulttuuriympäristöä
